# TÚNEL SUMERGIDO DE COATZACOALCOS

REPORTE FOTOGRAFICO

Con fecha 15 de julio de 2016, se realiza visita física para verificar las condiciones que guarda la obra.

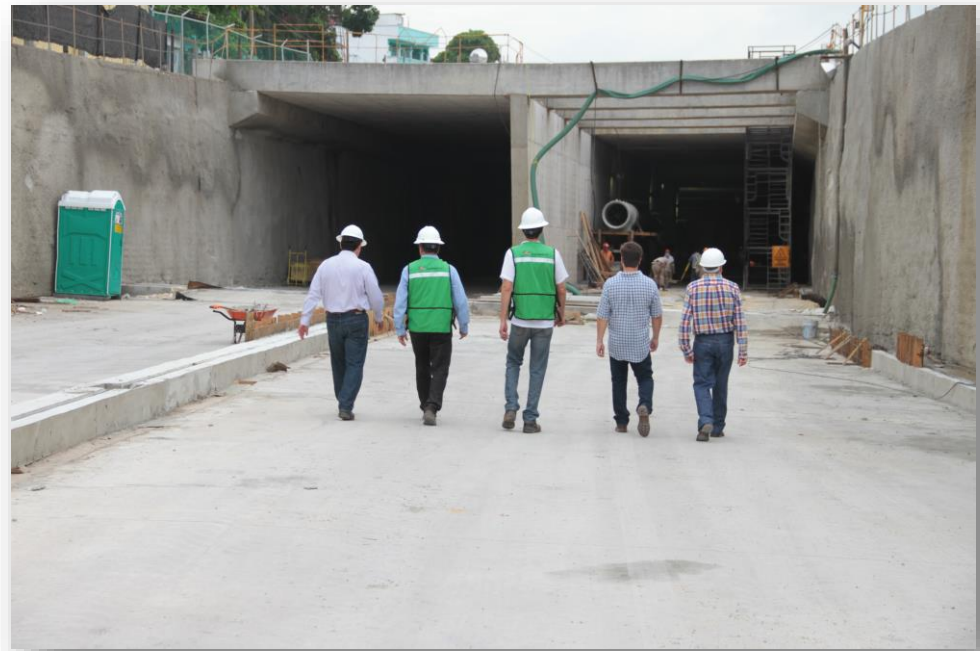
Rampa abierta de acceso por el lado Coatzacoalcos, en el cadenamiento 0+080.

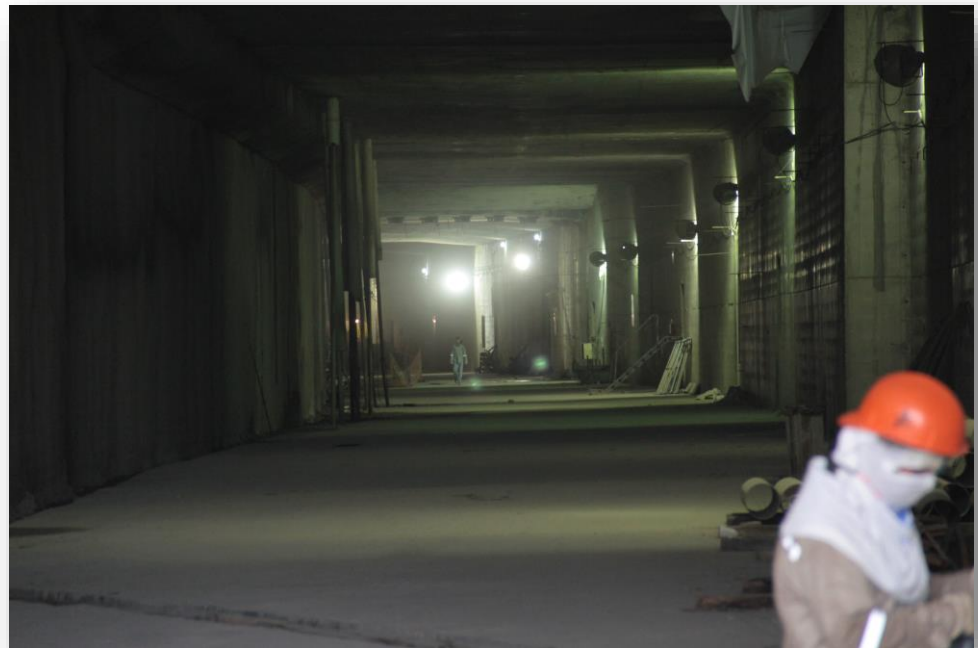
Abultamientos del terreno en el muro Milán, causados por empujes y escurrimientos del nivel freático

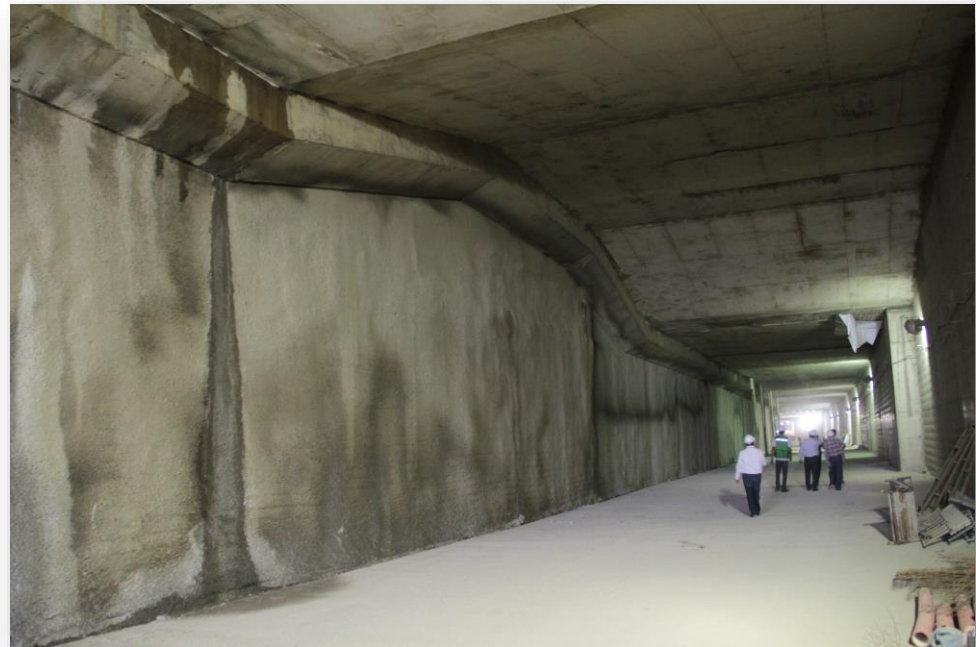
Desprendimiento en la parte superior de la dovela, del recubrimiento antinflama, el cual deberá ser reemplazado.

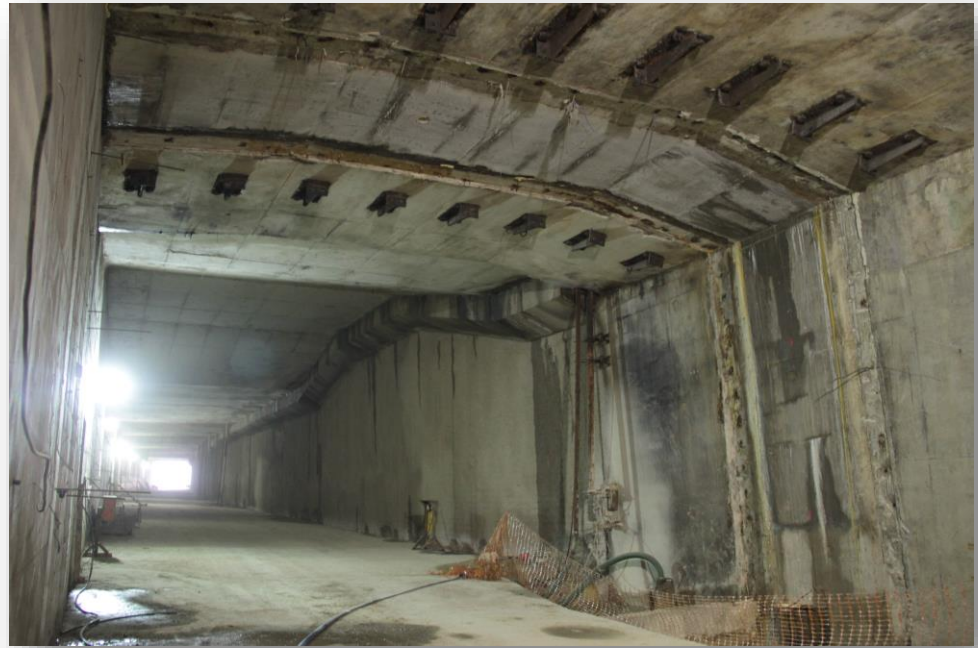
Abatimiento del nivel freático, en donde se interpreta que este sistema de bombeo debe ser continuo, ya sea con bombas alternadas o bombas en paralelo.

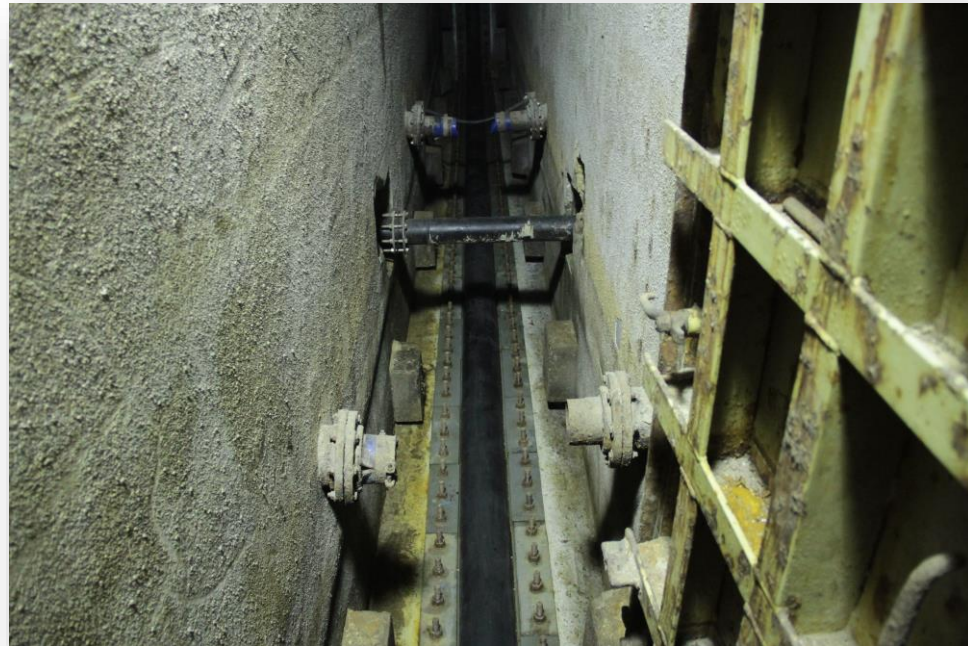
El comportamiento de las dovelas ha sido satisfactorio, ya que no presentan grietas o fisuras ni filtraciones.

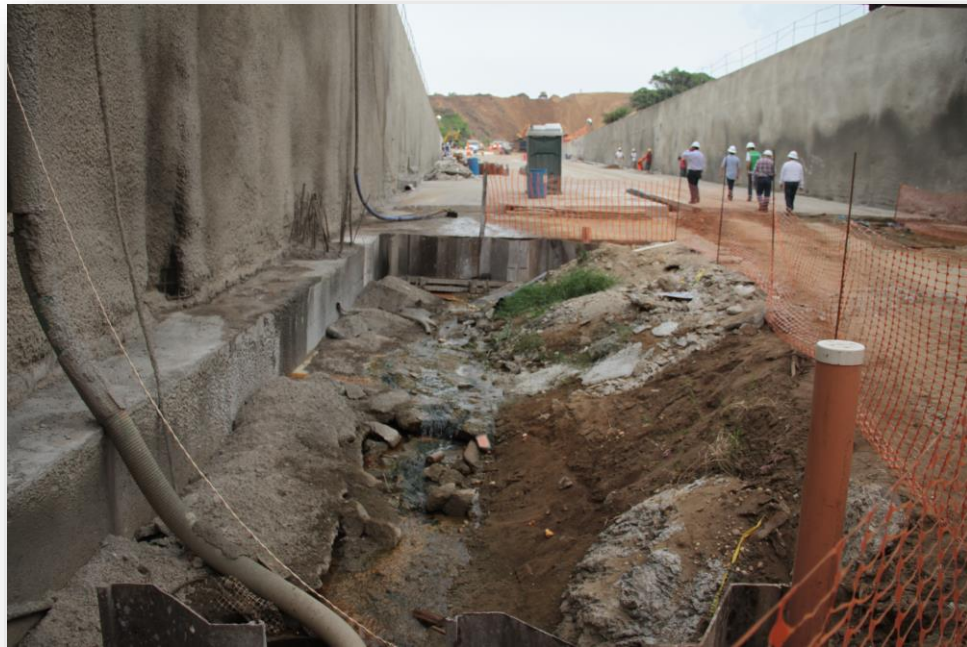
Rampa de acceso lado Allende, en la que se aprecia que falta una sección, para concluir la losa de concreto hidráulico.

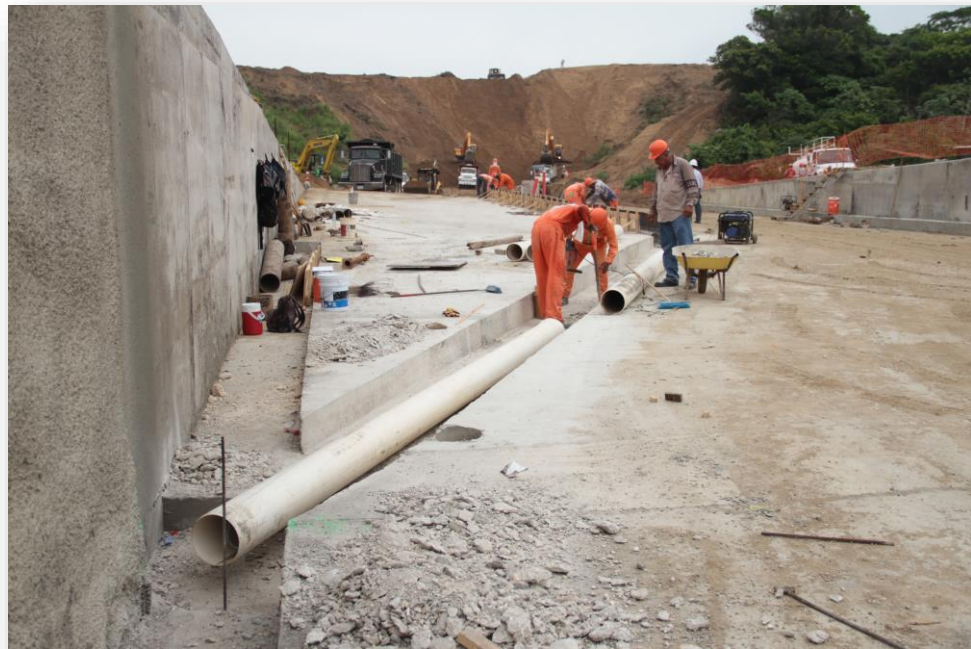
En esta panorámica se aprecia que la salida del acceso por el lado Allende, pide un acceso franco, dando como resultado de esta observación el rebaje o movimientos de tierra de este montículo, el cual se distingue al fondo.

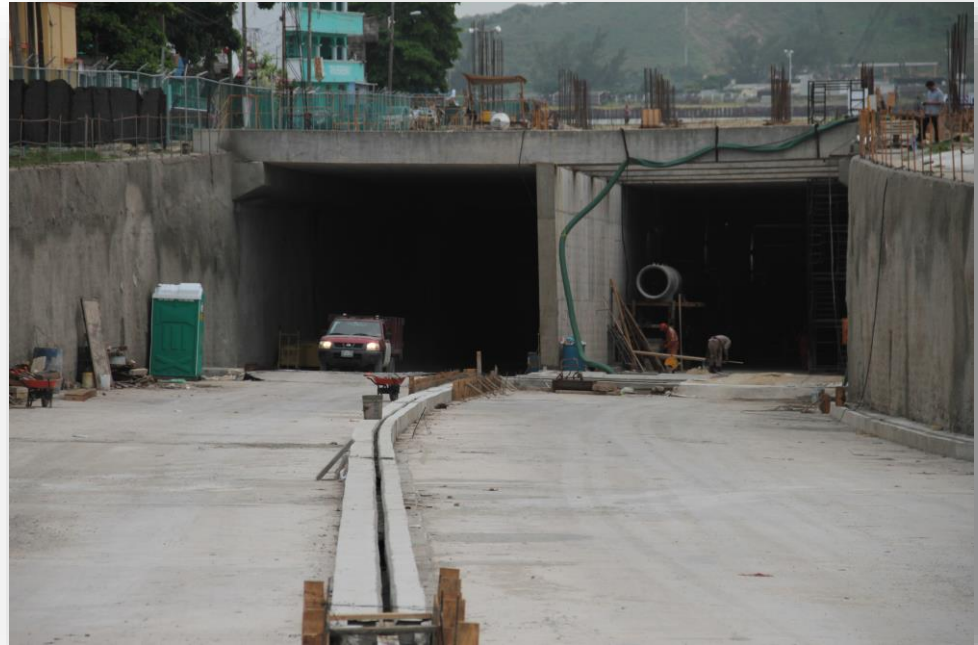
Rampa de acceso  
lado Coatzacoalcos,  
prácticamente  
terminada, faltando  
únicamente el  
colado del concreto  
hidráulico en una  
longitud aproximada  
de 100 mts.

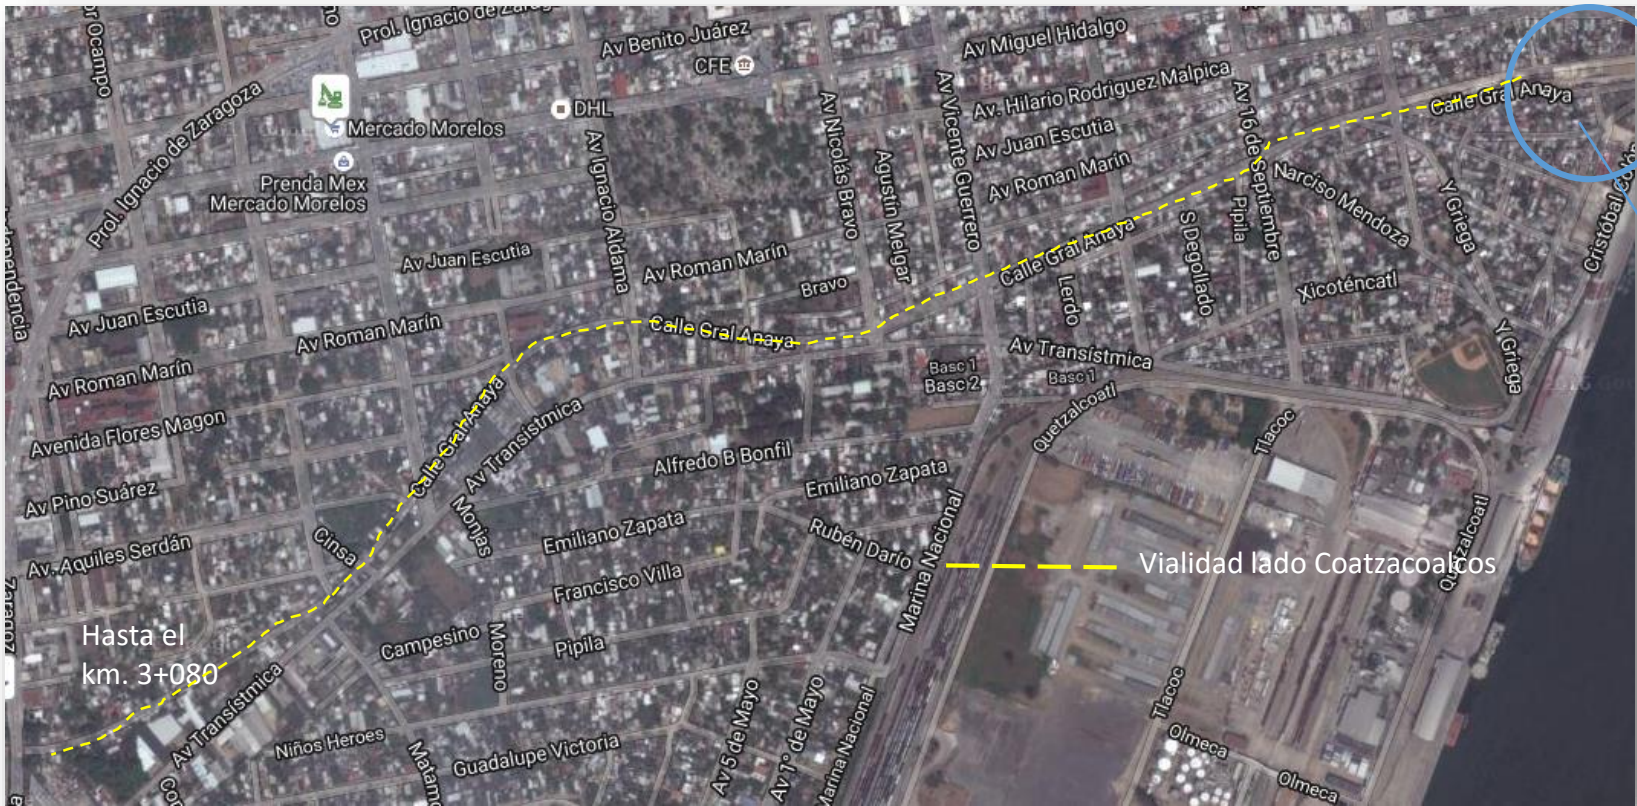
Para la conexión entre la rampa de acceso al túnel sumergido y la vialidad en el lado Coatzacoalcos es necesaria la gestión con el Ayuntamiento, se requiere la adecuación de las calles y avenidas, las cuales concurren en las inmediaciones del proyecto.

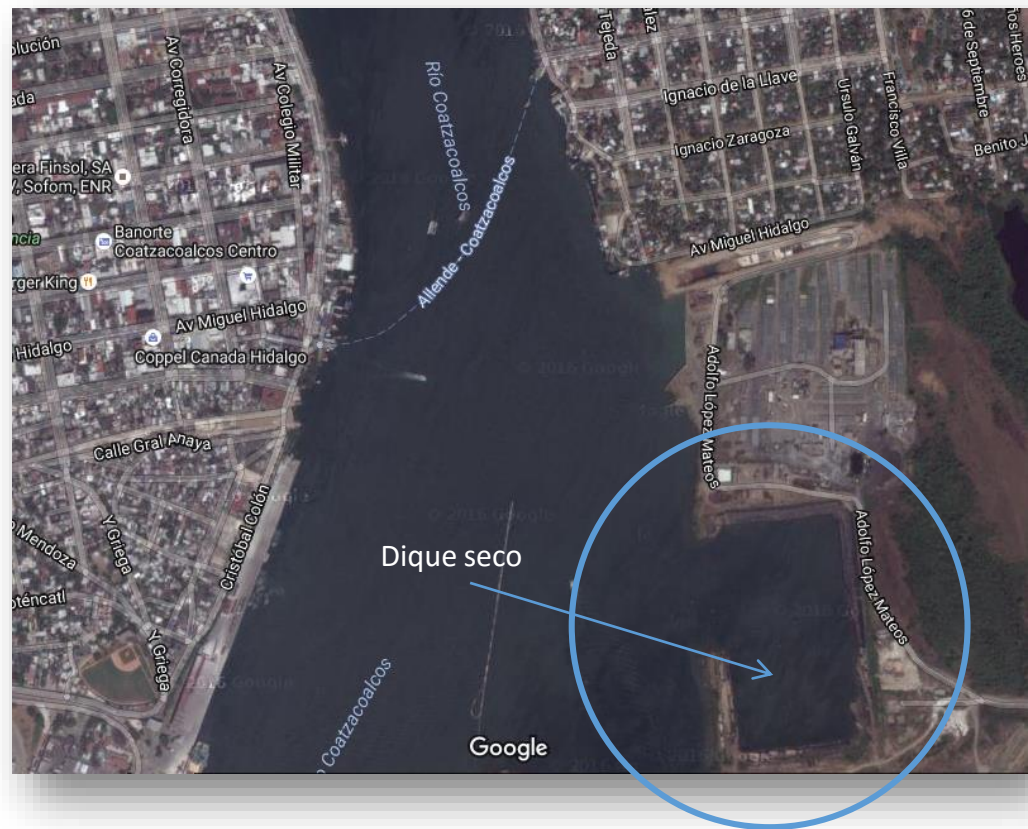
Actualmente el dique seco se encuentra inundado, desconociendo la utilización del mismo.
