INFORME DEL RESULTADO DE LA  
FISCALIZACIÓN SUPERIOR

# **TUNEL SUMERGIDO DE COATZACOALCOS**

- Con fecha 15 de julio de 2016, se realiza visita física para verificar las condiciones que guarda la obra.

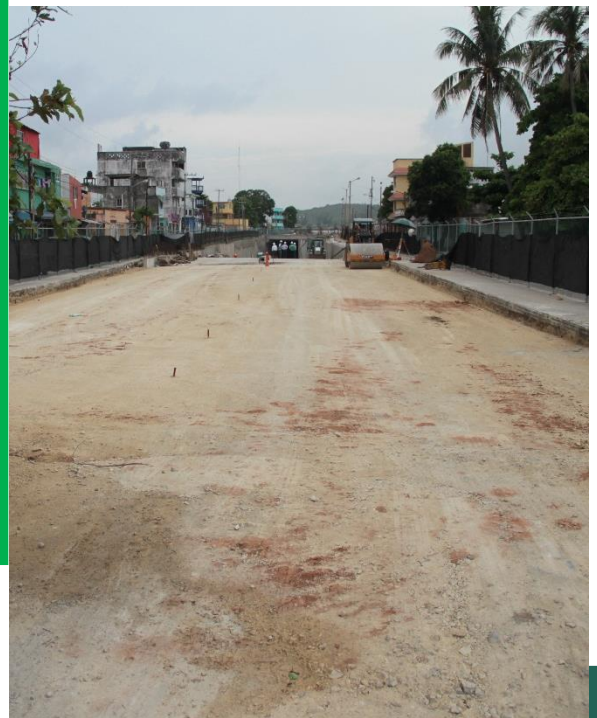
- Rampa abierta de acceso por el lado Coatzacoalcos, en el cadenamiento 0+080.

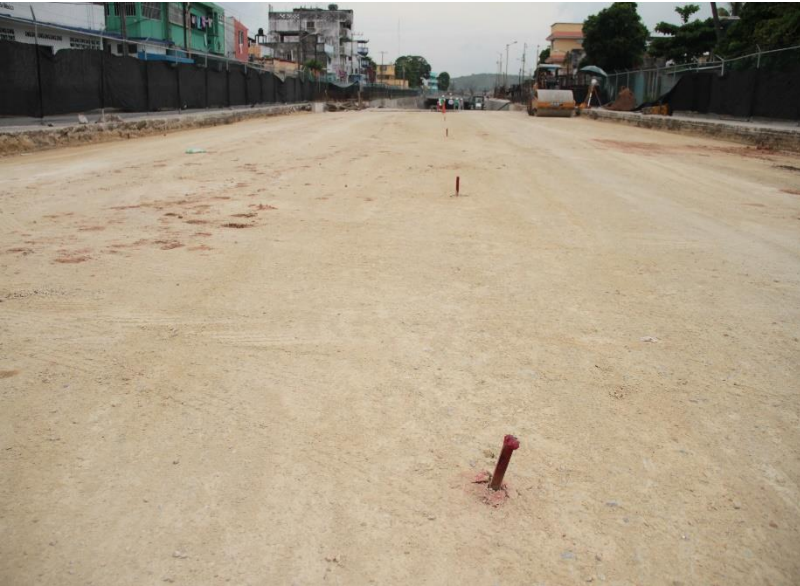
- Terracería preparada para recibir concreto hidráulico, rampa abierta por el acceso Coatzacoalcos, que se unirá con el piso de concreto con características de lastre del túnel sumergido.

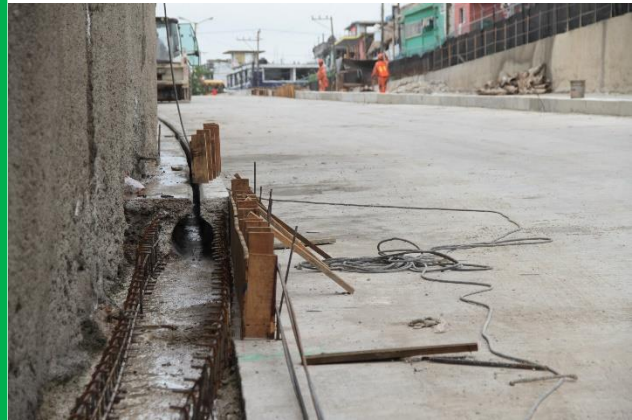
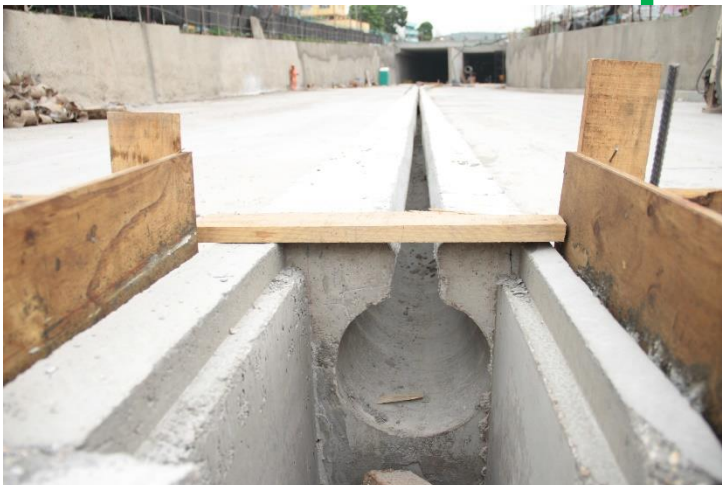
- Dren con tubería de conducción lateral de aguas pluviales, dirigidas al cárcamo de bombeo.

- Dren con tubería de conducción central de aguas pluviales, dirigidas al cárcamo de bombeo.

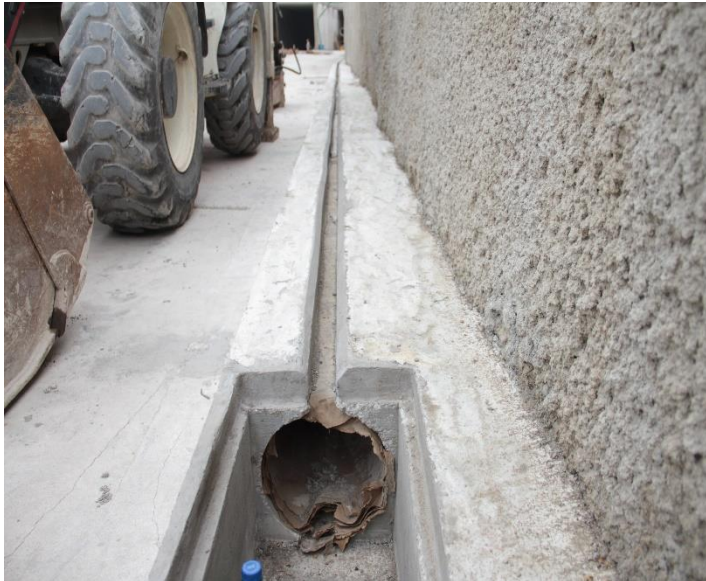
- Tubo dren que captara los escurrimientos pluviales y de las aguas del nivel freático del muro Milán.

- Aquí se ubica uno de los cárcamos de bombeo, por el lado Coatzacoalcos, en donde recibe aguas pluviales de la rampa abierta de acceso y del rebombeo del cárcamo central del túnel.

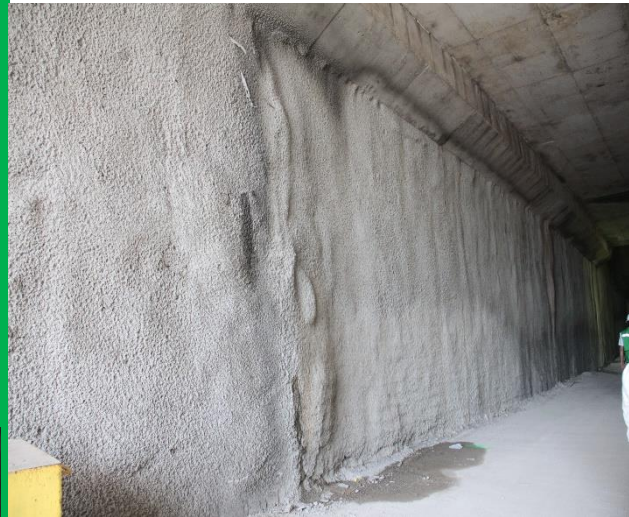
- Abultamientos del terreno en el muro Milán, causados por empujes y escurrimientos del nivel freático.

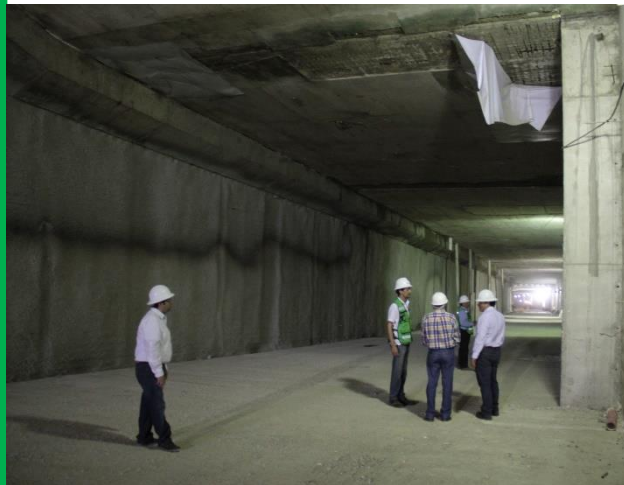
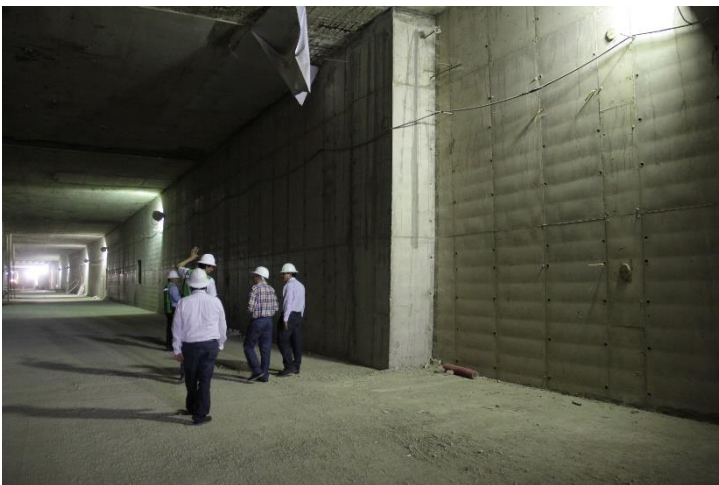
- Estación con cadenamiento 0+500, inicia el elemento sumergido que corresponde a la dovela numero 6.

- Desprendimiento en la parte superior de la dovela, del recubrimiento antiflama, el cual deberá ser reemplazado.

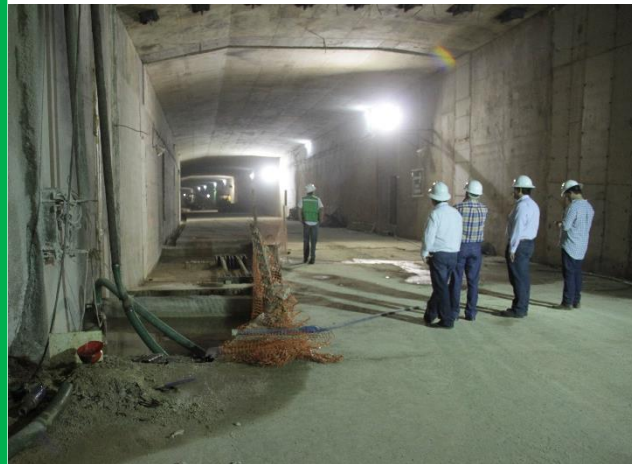
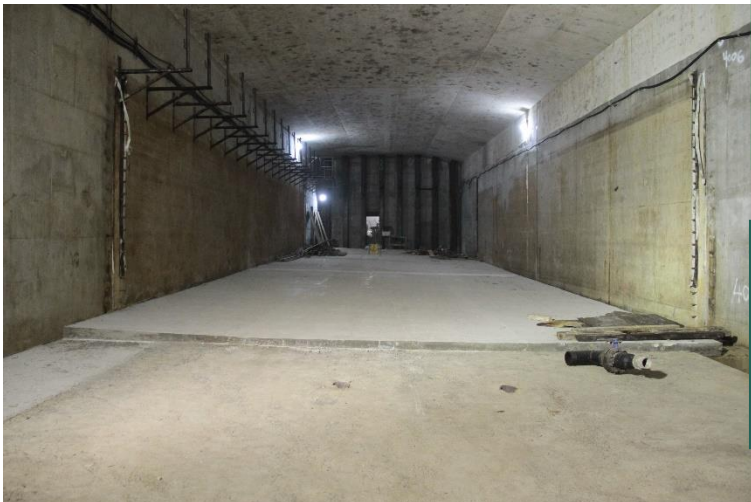
- Junta de cierre "closure joint" de 1.50 mts. que une el elemento sumergido numero 6 con la galería "Cut and Cover".

- Abatimiento del nivel freático, en donde se interpreta que este sistema de bombeo debe ser continuo, ya sea con bombas alternadas o bombas en paralelo.

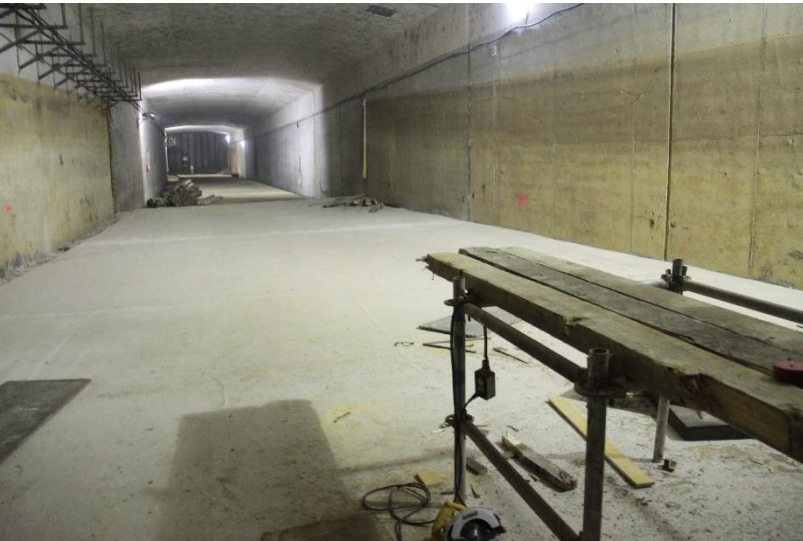
- Detalle de la unión de las dovelas con el elemento de junta constructiva llamadas junta “Gina y Omega”.

- El comportamiento de las dovelas ha sido satisfactorio, ya que no presentan grietas o fisuras ni filtraciones.

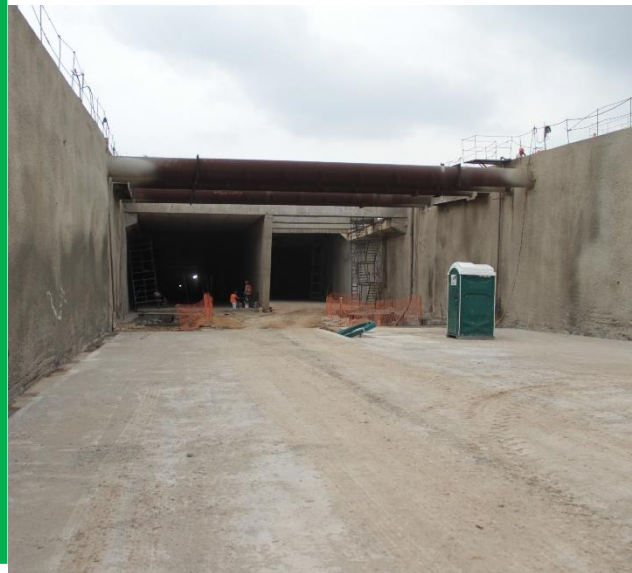
- Rampa de acceso lado Allende, en la que se aprecia que falta una sección, para concluir la losa de concreto hidráulico.

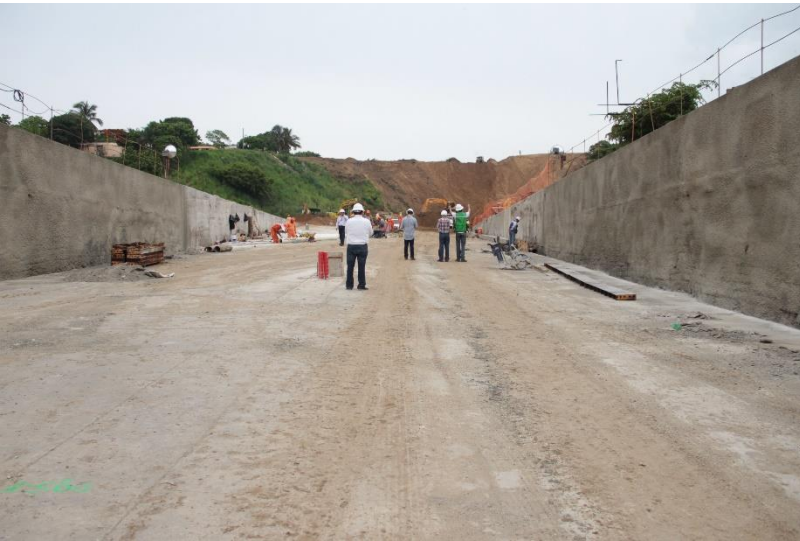
- En esta panorámica se aprecia que la salida del acceso por el lado Allende, pide un acceso franco, dando como resultado de esta observación el rebaje o movimientos de tierra de este montículo, el cual se distingue al fondo.

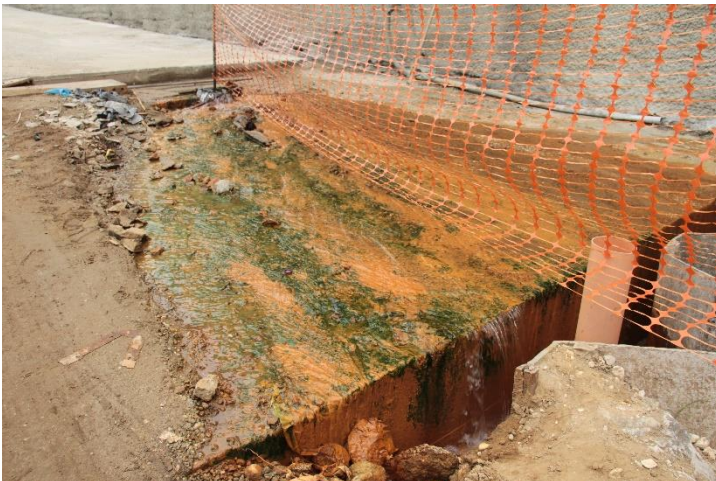
- Nótese una gran cantidad de agua que proviene del nivel freático.

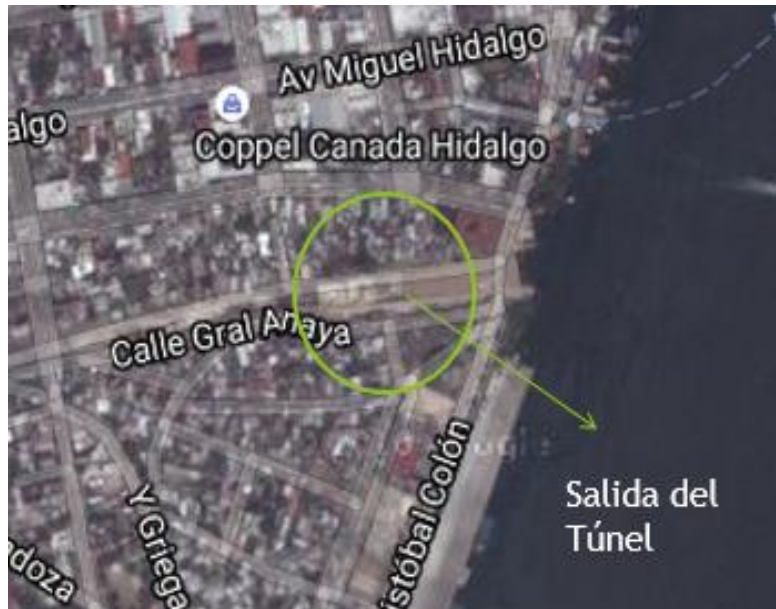
- Rampa de acceso lado Coatzacoalcos, prácticamente terminada, faltando únicamente el colado del concreto hidráulico en una longitud aproximada de 100 mts.

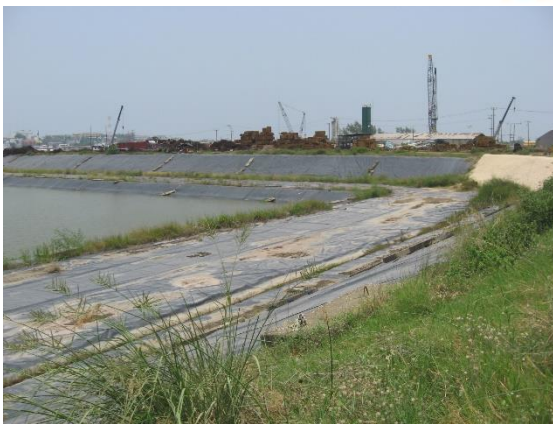
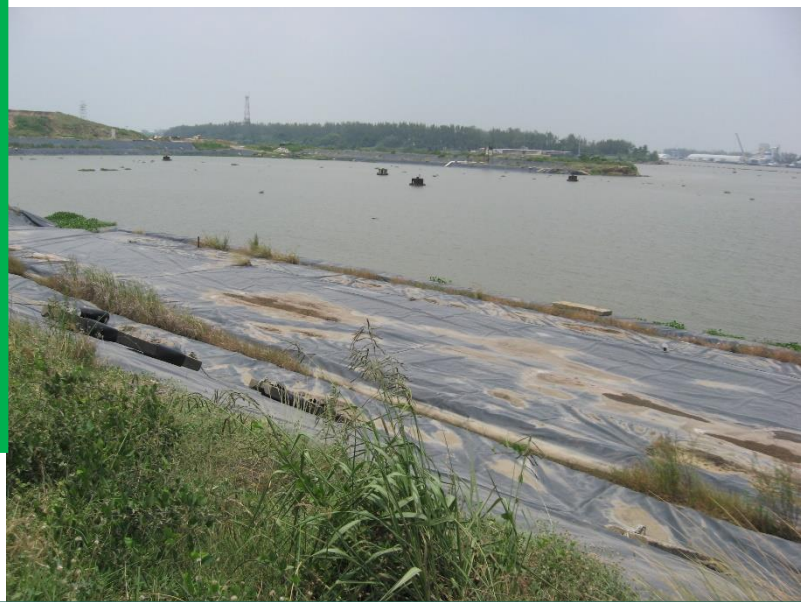
- Dique seco

- Actualmente el dique seco se encuentra inundado, desconociendo la utilización del mismo.
