INFORME DEL RESULTADO DE LA  
FISCALIZACIÓN SUPERIOR

# **TUNEL SUMERGIDO DE COATZACOALCOS**

- Con fecha 15 de julio de 2016, se realiza visita física para verificar las condiciones que guarda la obra.

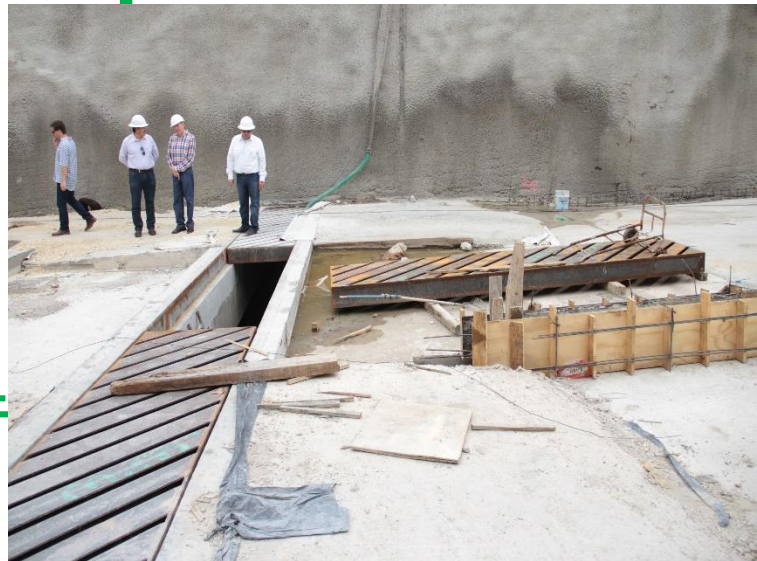
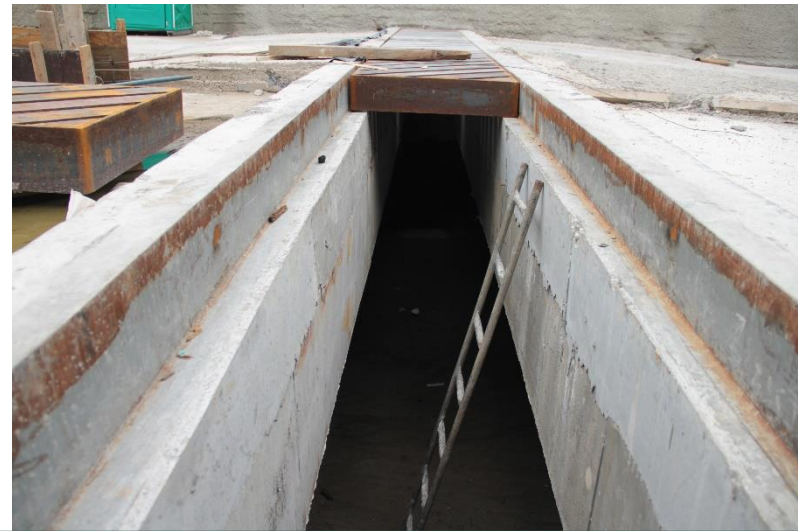
- Trinchera de concreto armado y rejilla de acero del cárcamo de bombeo que pertenece al lado Coatzacoalcos.

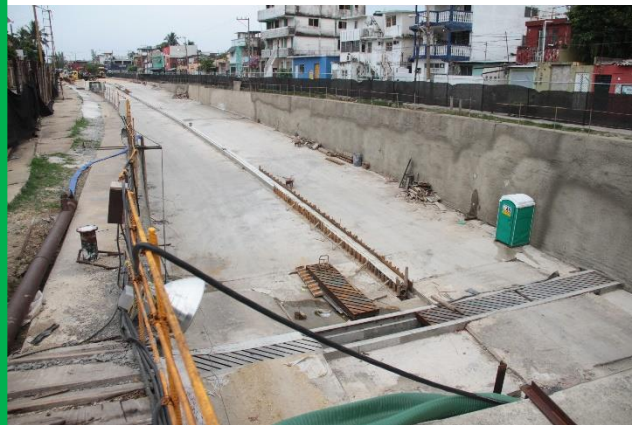
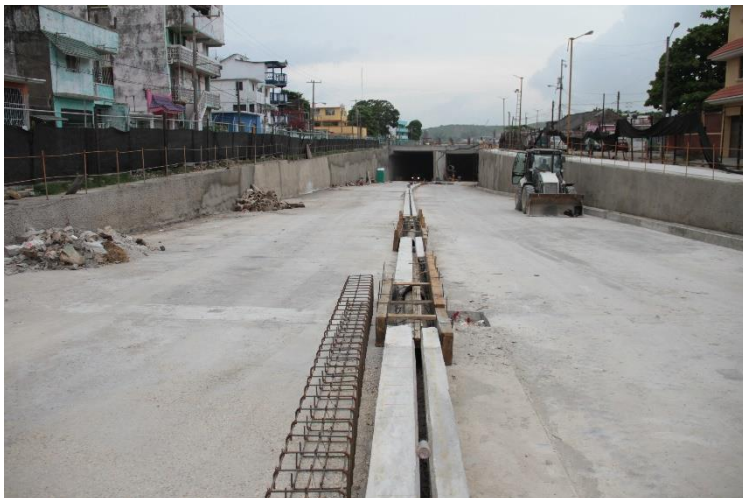
- Rampa abierta donde se da el inicio el túnel sumergido en el cadenamiento 0+300.

- Carriles de circulación el lado norte (ubicación hacia el mar) y el lado sur (ubicación laguna pajaritos).

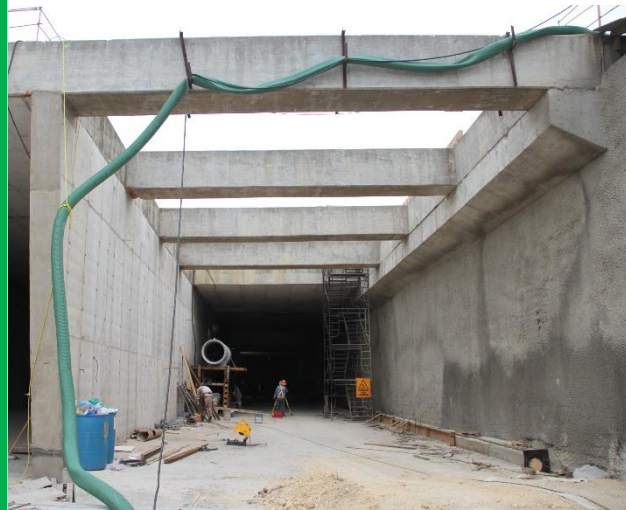
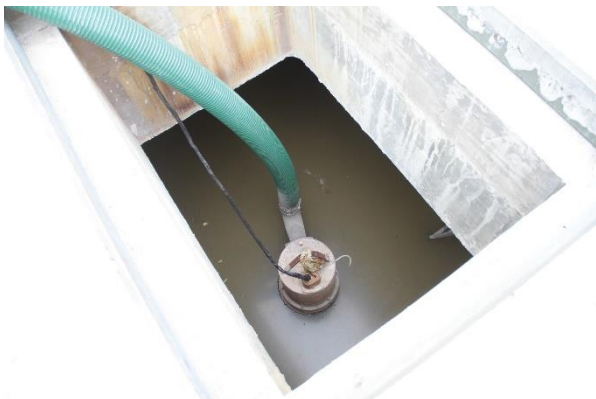
- Bomba sumergible abatiendo nivel freático del cárcamo bombeo del lado Coatzacoalcos.

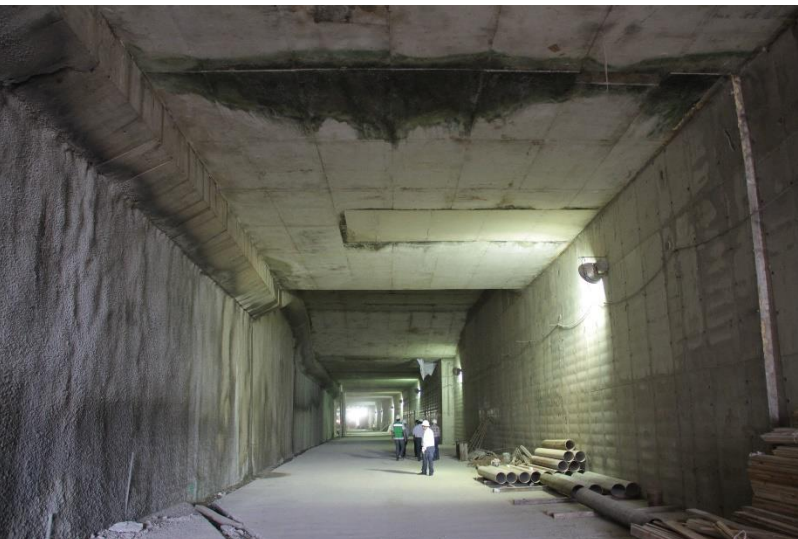
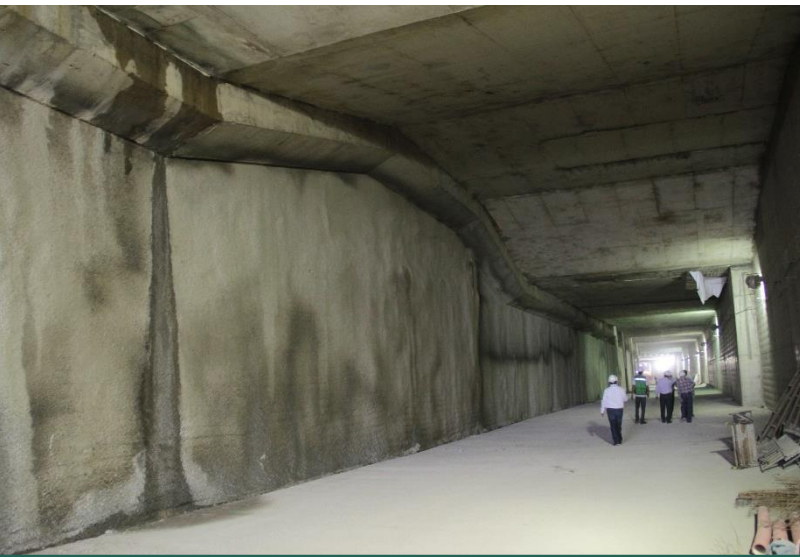
- Estación con cadenamiento 0+500, inicia el elemento sumergido que corresponde a la dovela numero 6.

- Desprendimiento en la parte superior de la dovela, del recubrimiento antiflama, el cual deberá ser reemplazado.

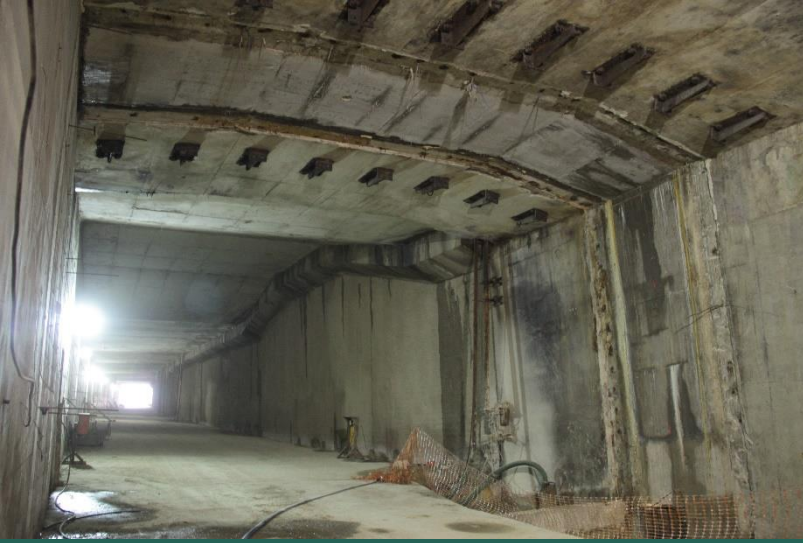
- Junta de cierre "closure joint" de 1.50 mts. que une el elemento sumergido numero 6 con la galería "Cut and Cover".

- Abatimiento del nivel freático, en donde se interpreta que este sistema de bombeo debe ser continuo, ya sea con bombas alternadas o bombas en paralelo.

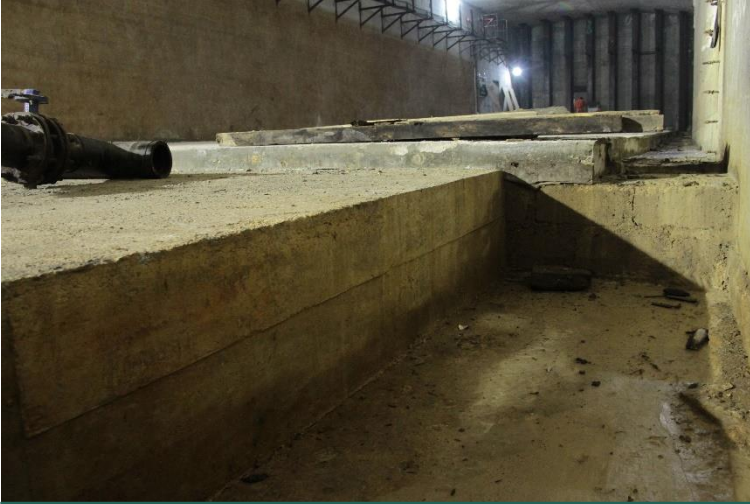
- Espesor del firme de concreto lastre de 0.50 mts.

- Desmantelamiento de vigas IPR que funcionaron para reforzar las tinajas de lastre y los muros divisorios interiores.

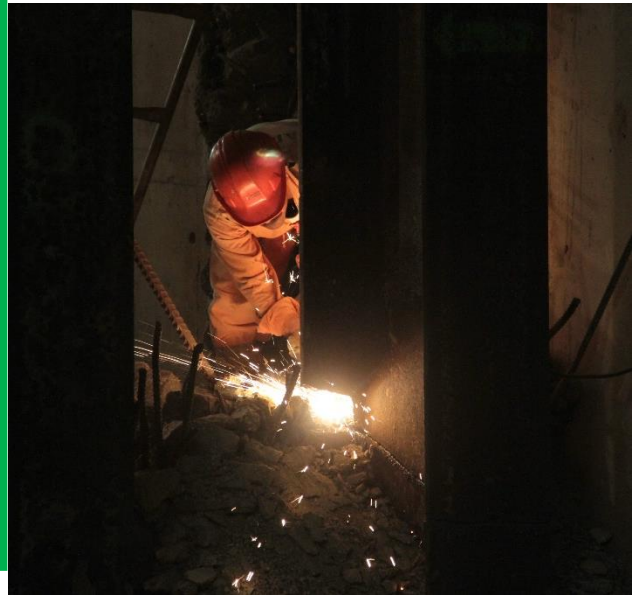
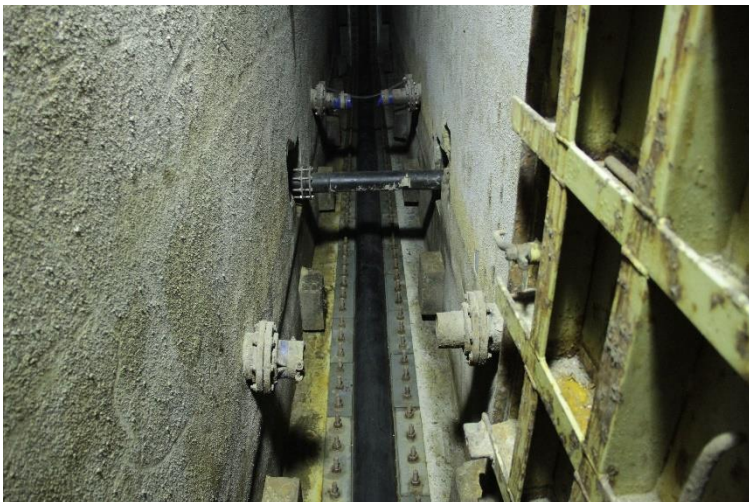
- Detalle de la unión de las dovelas con el elemento de junta constructiva llamadas junta “Gina y Omega”.

- El comportamiento de las dovelas ha sido satisfactorio, ya que no presentan grietas o fisuras ni filtraciones.

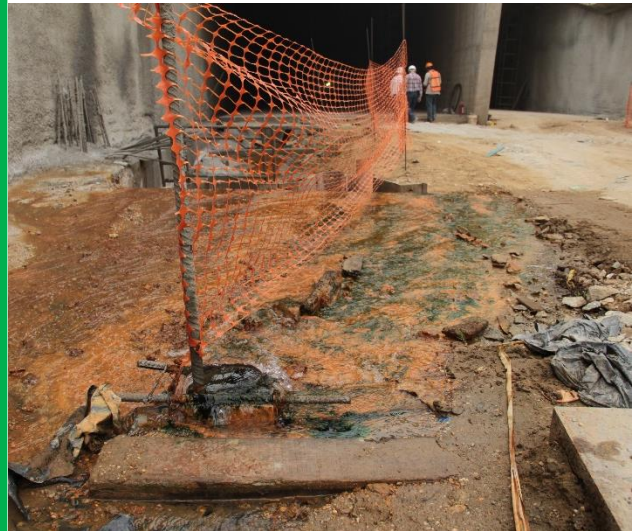
- Nótese una gran cantidad de agua que proviene del nivel freático.

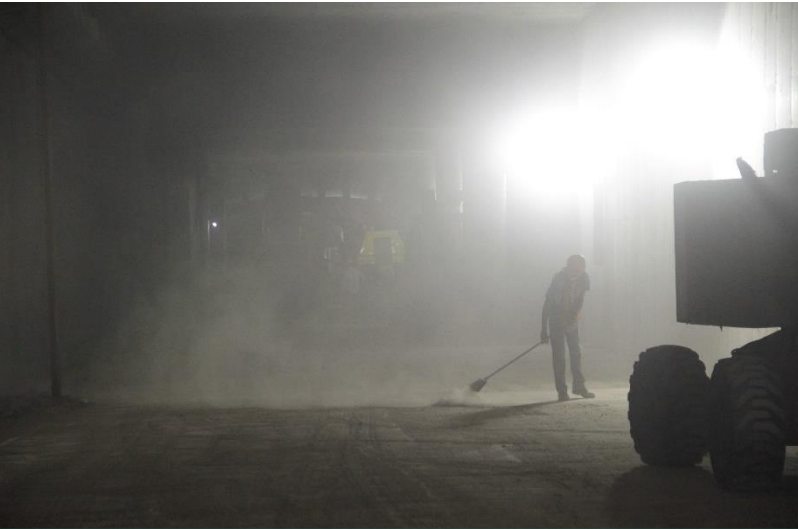
- Condiciones de trabajo extremas, debido a la demolición de una de las tapas que corresponden a los muros divisorios, que regularon la inmersión de los elementos fabricados en el dique seco ubicados en el lado sur.

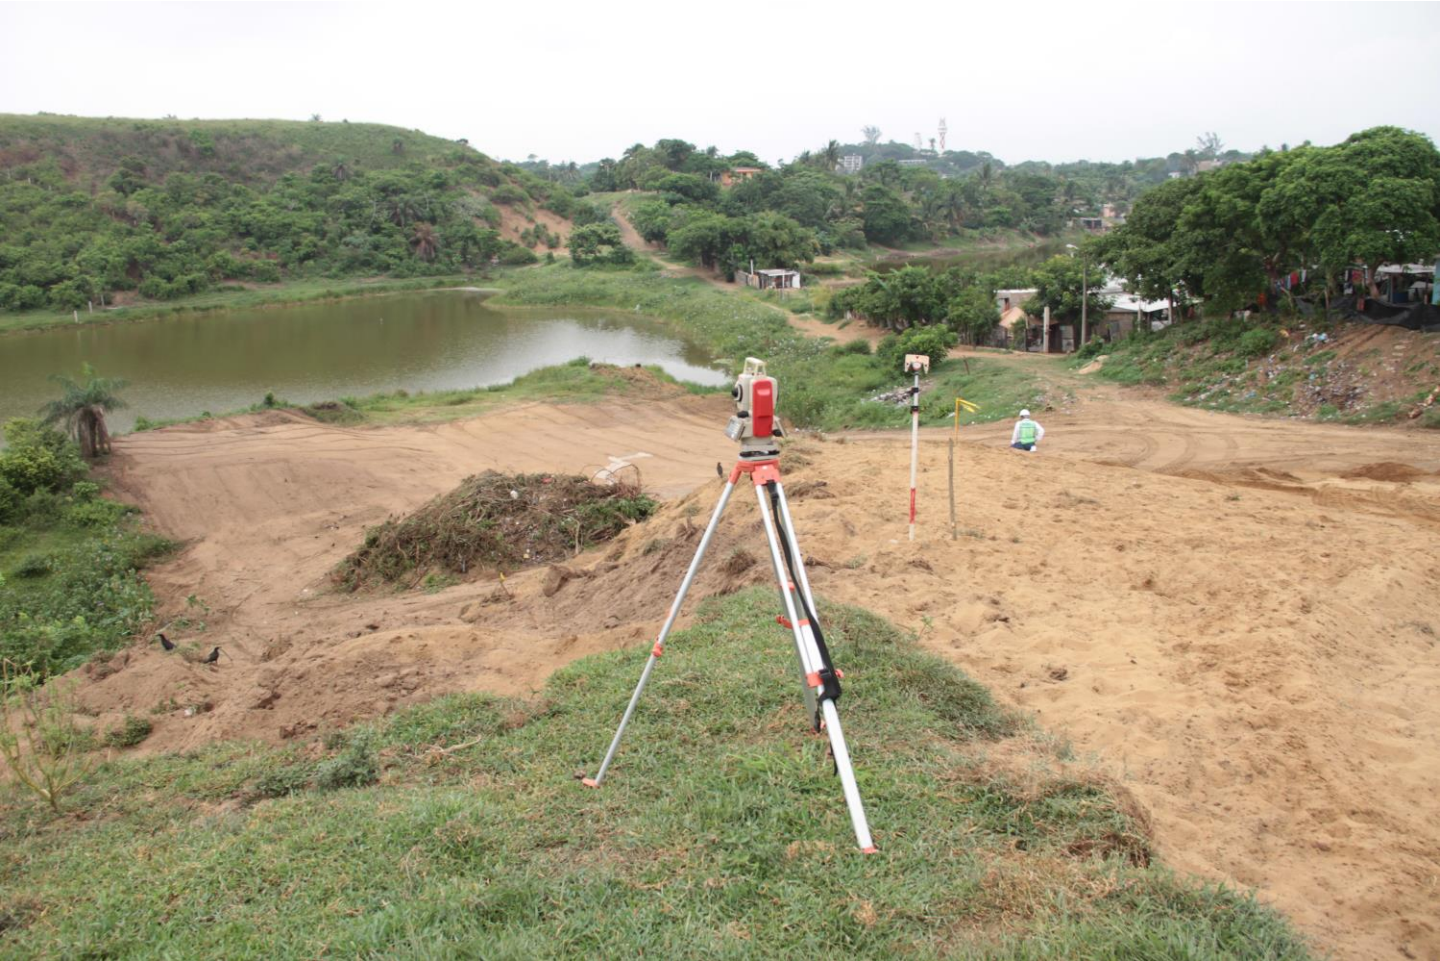
- Se estiman dificultades en la construcción de la vialidad en el lado Allende, por las condiciones topográficas y físicas del sitio en el cual se proyecta el trazo.

- Zona donde se proyecta la vialidad en el sentido de Villa Allende hacia el Túnel.

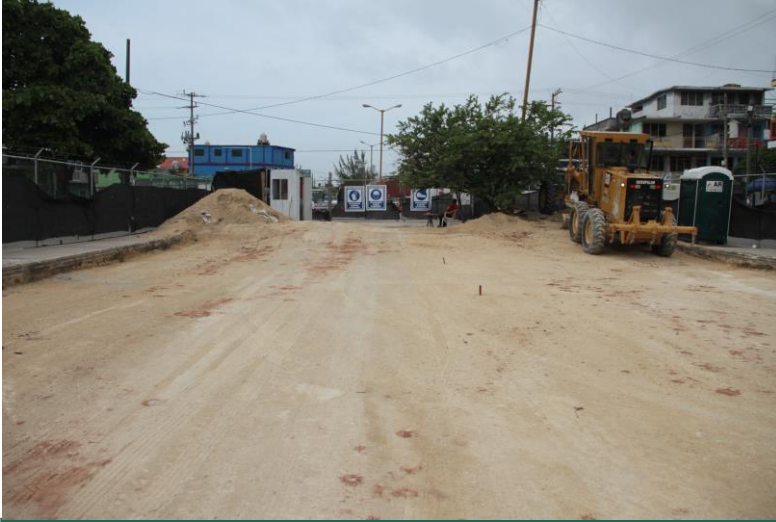
- Rampa de acceso lado Coatzacoalcos, prácticamente terminada, faltando únicamente el colado del concreto hidráulico en una longitud aproximada de 100 mts.

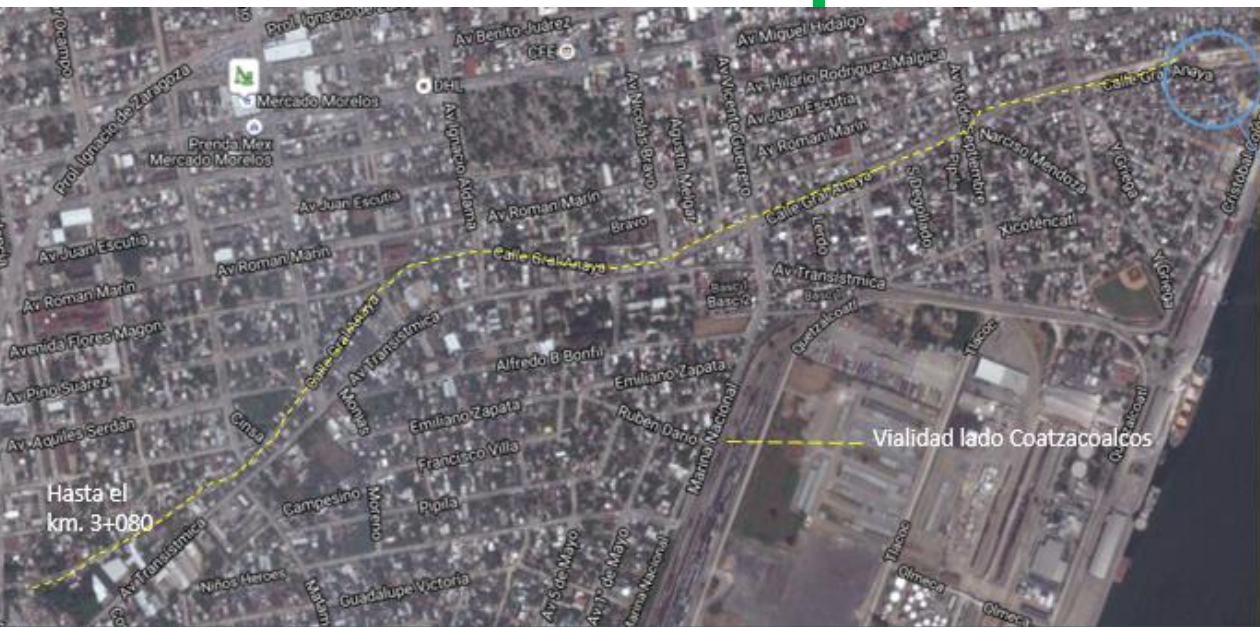
Salida de la  
rampa del  
Túnel a la  
calle  
General  
Anaya

Vista aérea de la salida del Túnel por el lado Coatzacoalcos y la proyección de la vialidad.

Distancia que los separa de las vialidades de la ciudad.

- Para la conexión entre la rampa de acceso al túnel sumergido y la vialidad en el lado Coatzacoalcos es necesaria la gestión con el Ayuntamiento, se requiere la adecuación de las calles y avenidas, las cuales concurren en las inmediaciones del proyecto.

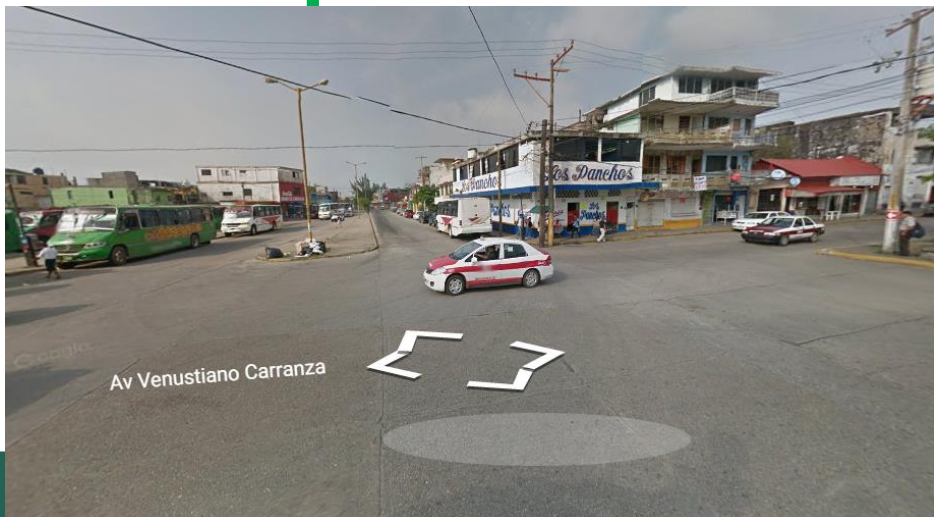
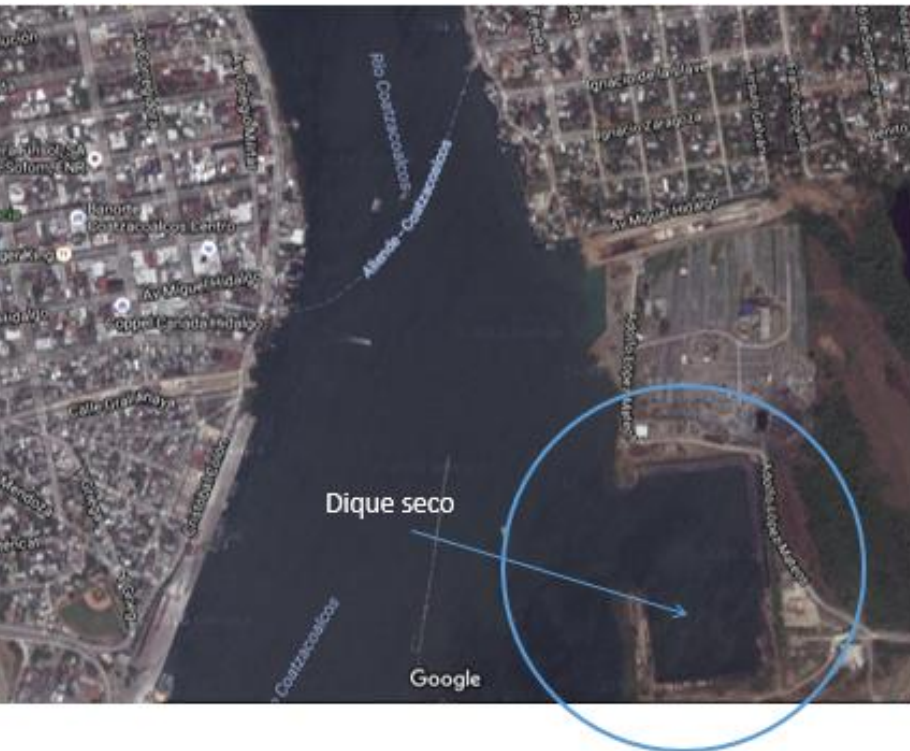
- Actualmente el dique seco se encuentra inundado, desconociendo la utilización del mismo.
